**AUDIT DE PERFORMANCE DES TRAVAUX D'ENTRETIEN  
 PERIODIQUE DES ROUTES NATIONALES DU PROJET DE  
 DEVELOPPEMENT DURABLE DU SECTEUR ROUTIER (PDDR):  
 CAS RNP2 ET RNP7 »**

DECEMBRE 2025

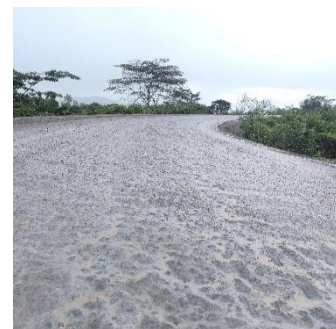
En plus de tout cela, les conditions météorologiques propices aux travaux de la mise en place de la couche d'imprégnation sont restreintes. En effet, l'entreprise a opté pour le système de cut-back 0/1 comme produit d'imprégnation. Or, ce type de liant exige des conditions météorologiques précises : la chaussée doit être parfaitement sèche, et le temps doit rester sec avant, pendant et après son application. Lors de la visite de la Cour, il y avait des pluies journalières, et les produits imprégnés sont partiellement lessivés.

**Figure 1: Produit imprégné partiellement lessivé**

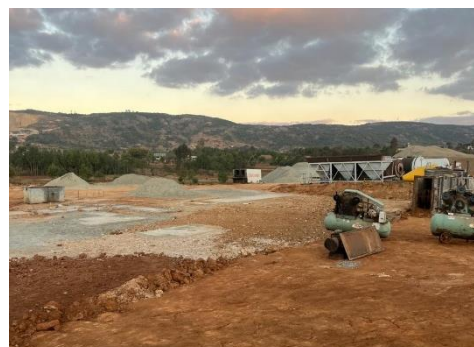
L'installation de la centrale d'enrobage<sup>37</sup> constitue une activité préparatoire majeure dont le retard impacte l'avancement général des travaux. En fait, l'implantation de la centrale d'enrobage pour le lot 3B a rencontré des difficultés liées à la disponibilité du terrain. Des négociations<sup>38</sup> ont été faites à plusieurs reprises avec le propriétaire du terrain entre février et mars. Ensuite, le terrassement du terrain pour accueillir la centrale d'enrobage a débuté en mois de mars 2025<sup>39</sup>. En outre, au début du mois de mai<sup>40</sup>, la centrale d'enrobage est en cours d'acheminement vers Madagascar. En fait, l'appareil provient d'un précédent chantier de Kenya. L'avancement physique du montage de ladite centrale à la date du 7 juillet 2025 est estimé à 2%<sup>41</sup>.

**Figure 2: Zone d'installation de la centrale d'enrobage au Pk 138**

À ce jour, les objectifs fixés à la fin du mois de juin de revêtir 10 km de chaussée n'ont pas été atteints étant donné que la centrale d'enrobage n'était toujours pas fonctionnelle.

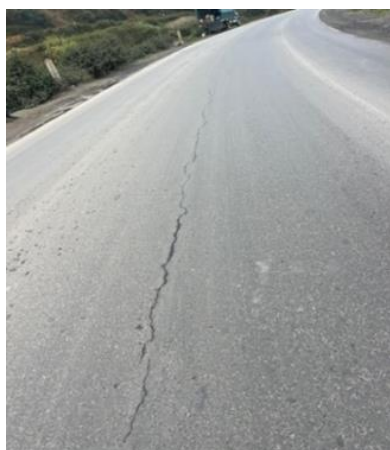
- Présence de fissure longitudinale tout le long de la route (joint longitudinal fissuré, cf. Figure 3) ;
- Accumulation d'eau constatée à la surface de l'enrobé (rétention d'eau, cf. Figure 4) ;
- Couche de roulement BBSG 0/12.5 en mauvaise qualité : non homogénéité constatée et début de désenrobage (désagrégation, cf. Figure 5).

Figure 3: Fissure longitudinale

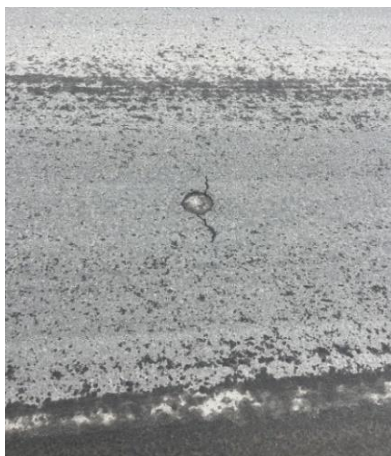
Figure 4: Accumulation d'eau

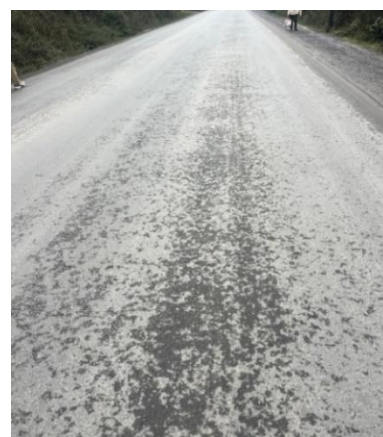
Figure 5: Début de désenrobage

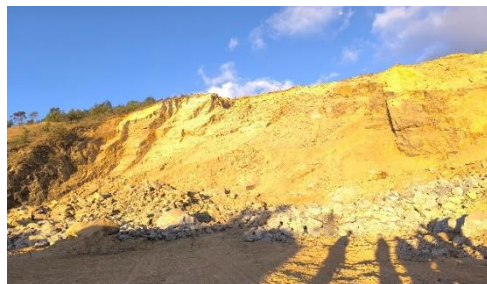
La plupart de la production de la carrière au PK 138 ne répond pas à la qualité des granulats exigée pour les travaux routiers que ce soit pour la couche de base que pour la couche de roulement. Toutefois, l'entreprise persiste toujours à l'exploiter en espérant de trouver une bonne qualité dans l'avenir.

Figure 6: Carrière RNP7 lot 3B au Pk 138

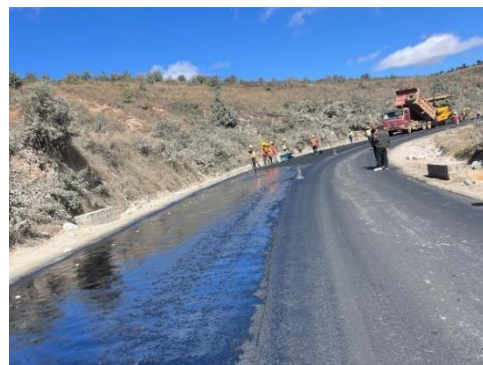
En plus, lors que les travaux intéressent la circulation publique, elle doit mettre<sup>50</sup> en place la signalisation à l'usage du public conformément aux instructions réglementaires en la matière. Cependant, en ce qui concerne la réalisation<sup>51</sup> des travaux de la RNP7 pour les lots 3A et 3B, il a été constaté que la signalisation et les balises entre la demi-chaussée sont insuffisantes<sup>52</sup> pour gérer les usagers et le trafic.

Figure 7: Insuffisance de signalisation et balise

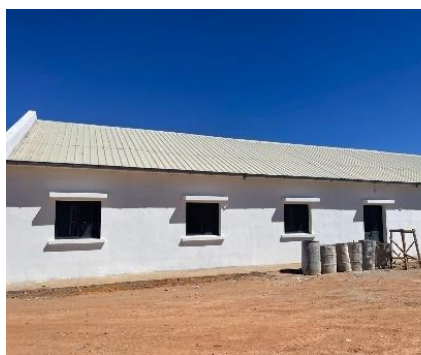
Il a été constaté que la construction<sup>55</sup> du bureau et du logement de la MDC accuse un retard considérable par rapport au temps écoulé pour la réalisation des travaux. Durant la visite de la Cour en date du 05 août 2025, l'avancement<sup>56</sup> physique des travaux de construction des bâtiments est à 95%. Ladite construction n'a commencé qu'au mois de janvier 2025<sup>57</sup> et les travaux de gros œuvres ont été achevés le 20 juillet 2025 alors que cela aurait dû être disponible 90 jours après l'Ordre de service, soit en mois de décembre 2024. Les infrastructures sont en attente de fourniture de meubles et d'installation d'eau et d'électricité. En effet, l'insuffisance de matériels et main d'œuvre sont les causes principales du retard.

**Figure 8: Bureau et salle de réunion**

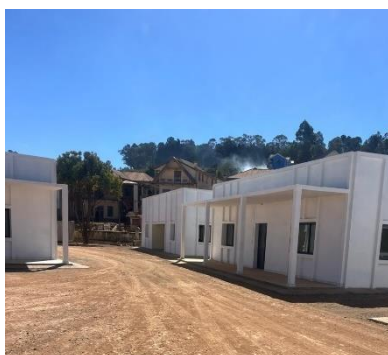
**Figure 9: Logement**

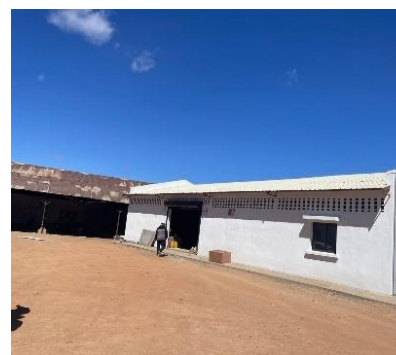
**Figure 10: Laboratoire**

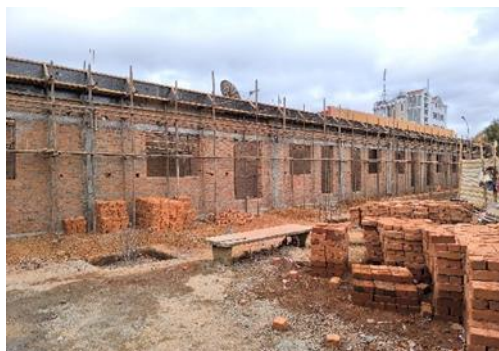
Il a été constaté que la construction<sup>59</sup> du bureau et du logement de la MDC accuse un retard considérable par rapport au temps écoulé pour la réalisation des travaux. Durant la visite de la Cour en date du 06 août 2025, l'avancement physique des travaux de construction des bâtiments au site 1 et site 2 est respectivement de l'ordre de 35% et de 65%. La construction dans le site 1<sup>60</sup> n'a commencé qu'au mois de juin 2025 pour un délai d'exécution de 3 mois alors que ça aurait dû être disponible 90 jours après l'Ordre de service, soit en mois de

Figure 11: Bureau de la MDC sur site 1

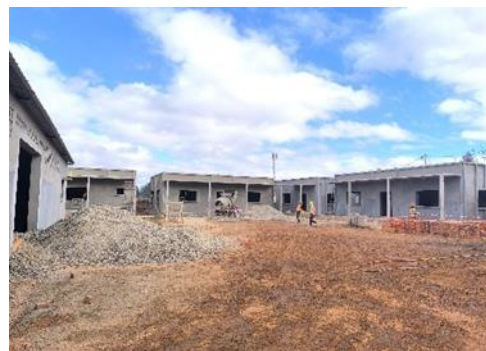
décembre 2024. Quant au site 2<sup>61</sup>, la construction n'a commencé qu'au mois de mars 2025 et prévue être terminée vers ce mois de septembre.

Figure 12: Logement et laboratoire commun de la MDC sur site 2
