# RAPPORT N°10/26-ADM/AUDIT/RO/MEAH SUR L'AUDIT DE LA GESTION DU MINISTERE DE L'EAU, DE L'ASSAINISSEMENT ET DE L'HYGIENE GESTIONS : 2021 - 2025

Mars 2026

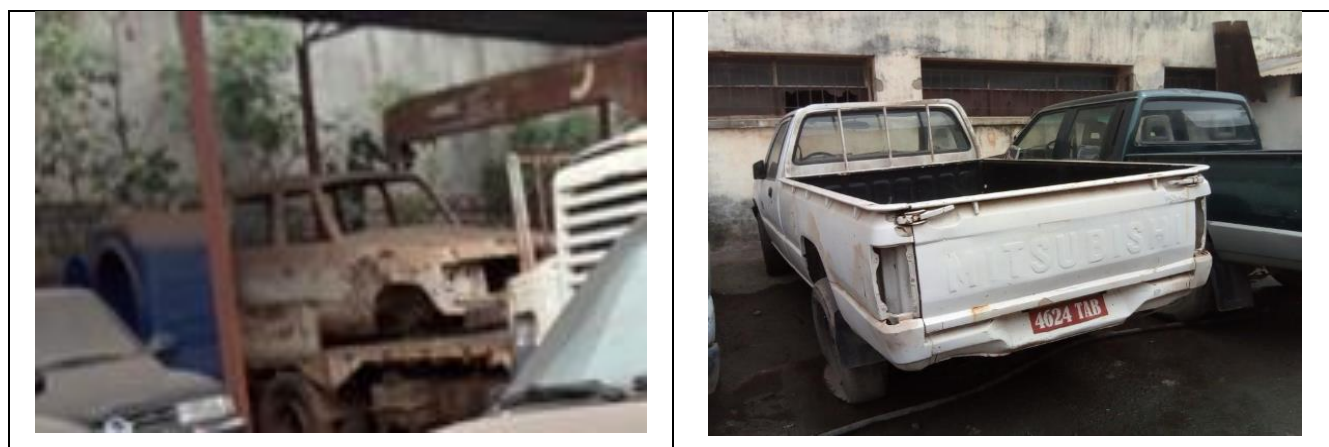
Photo 1. Entassement des véhicules hors d'usage au sein des garages Ampandrianomby

Le tableau ci-dessus fait apparaître une proportion élevée de matériels roulants hors d'usage, environ 60% du parc automobile. Les matériels classés en épaves ou maintenus sur cales sont stationnés dans les garages du MEAH, où ils occupent durablement les espaces sans perspective de remise en service. Par ailleurs, plusieurs véhicules et motocyclettes en panne demeurent auprès de leurs détenteurs. Suivant l'entretien avec les responsables, la réparation et entretien des motocyclettes restent à la charge des détenteurs et ceux, en fonction de leur capacité financière.

Aucune procédure de condamnation n'a été engagée pour ces matériels roulants, bien que certains soient identifiés comme épaves depuis le recensement de 2022.

6. procéder au transfert des titres de propriété des matériels roulants au MEAH ;
7. prendre les mesures appropriées pour le traitement des véhicules hors d'usage afin de rationaliser la gestion du parc d'Ampanomby ;

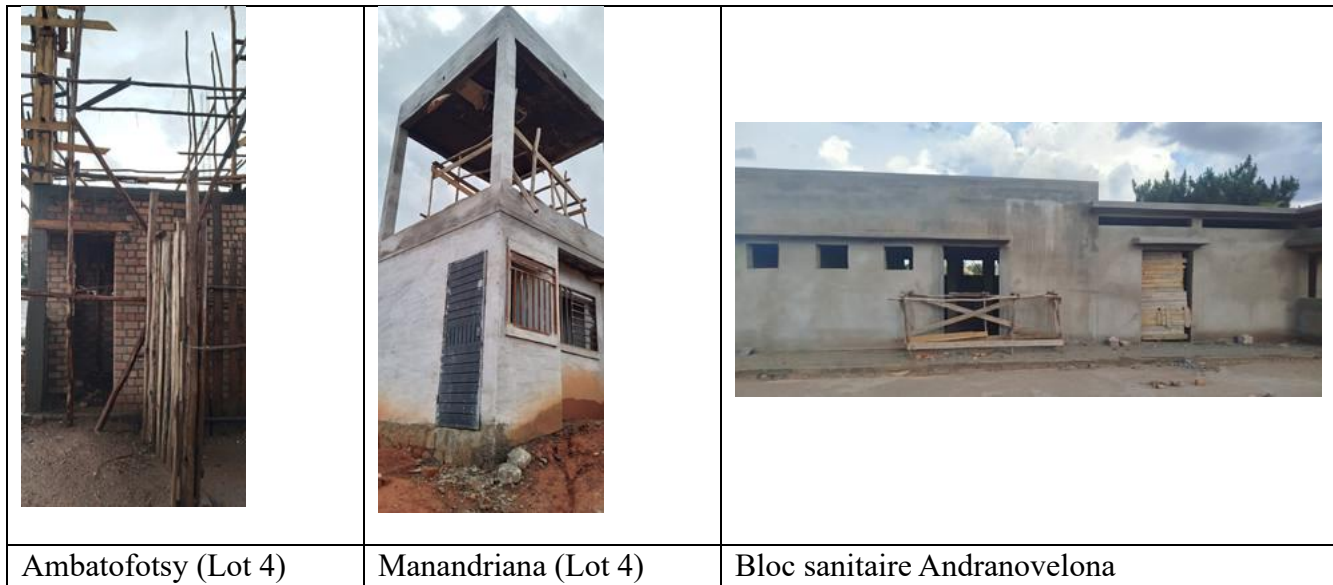
Photo 2. Forages et BSAN non encore réalisés

- 13 sur 28 forages issus du marché des 35 forages en 2024 sont achevés malgré leurs non-conformité ;
- 3 sur 5 Blocs Sanitaires (BSAN) sont achevés, fonctionnel mais non conforme.

8. veiller à ce que toute certification de service fait soit conforme à la réalité des travaux ;
9. prendre toutes les mesures nécessaires pour la réalisation des travaux inachevés ;

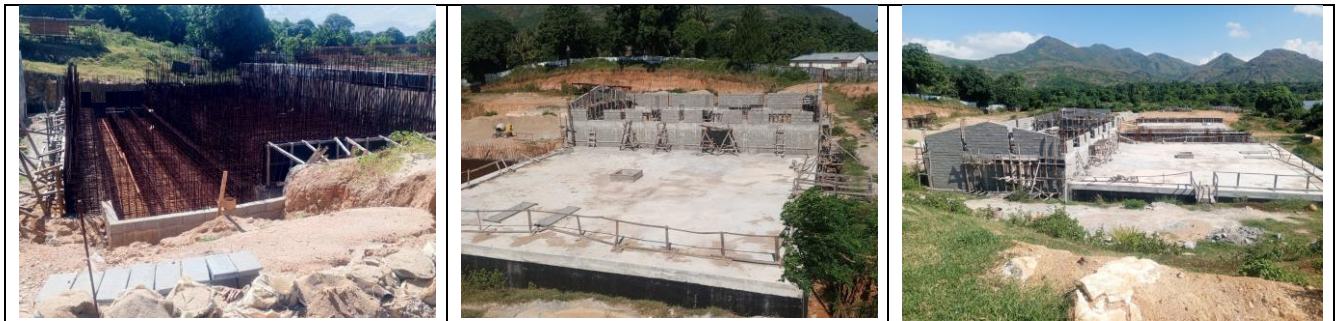
Photo 3. Situation des ouvrages du projet Efaho

Selon les rapports des agents de contrôle du MEAH, il est constaté l'absence d'étude géotechnique et géophysique préalable qui a conduit à la découverte tardive de formations rocheuses au PK0, rendant le site initialement retenu inadapté et imposant un changement d'implantation du captage. Par ailleurs, l'étude énergétique n'a été notifiée que tardivement et le permis environnemental n'a été délivré qu'environ onze mois après le démarrage du chantier. Les dossiers d'exécution ont également été finalisés avec retard, tandis que des négociations foncières engagées postérieurement à la notification de l'ordre de service ont entraîné un ajournement de 90 jours.

En 2025, l'avancement physique demeure très limité — environ 2 % pour l'ouvrage de captage, 8 % pour la station de traitement et 70 % pour le réservoir — traduisant une progression déséquilibrée au regard des objectifs initiaux. Au total, les ajournements cumulés dépassent 400 jours, révélant une perturbation significative de la planification et de l'exécution du projet. Les photos suivantes font état de la situation des travaux réalisés :

Les manquements constatés trouvent leur origine dans le non-respect, par le titulaire, de ses obligations contractuelles et dans le recours à des intervenants non autorisés en contradiction avec les stipulations de l'acte d'engagement. Ils résultent également d'un défaut de pilotage contractuel et d'une absence de réaction formalisée face aux irrégularités relevées, combinés à un lancement des travaux alors que les études techniques, environnementales et foncières n'étaient pas achevées.

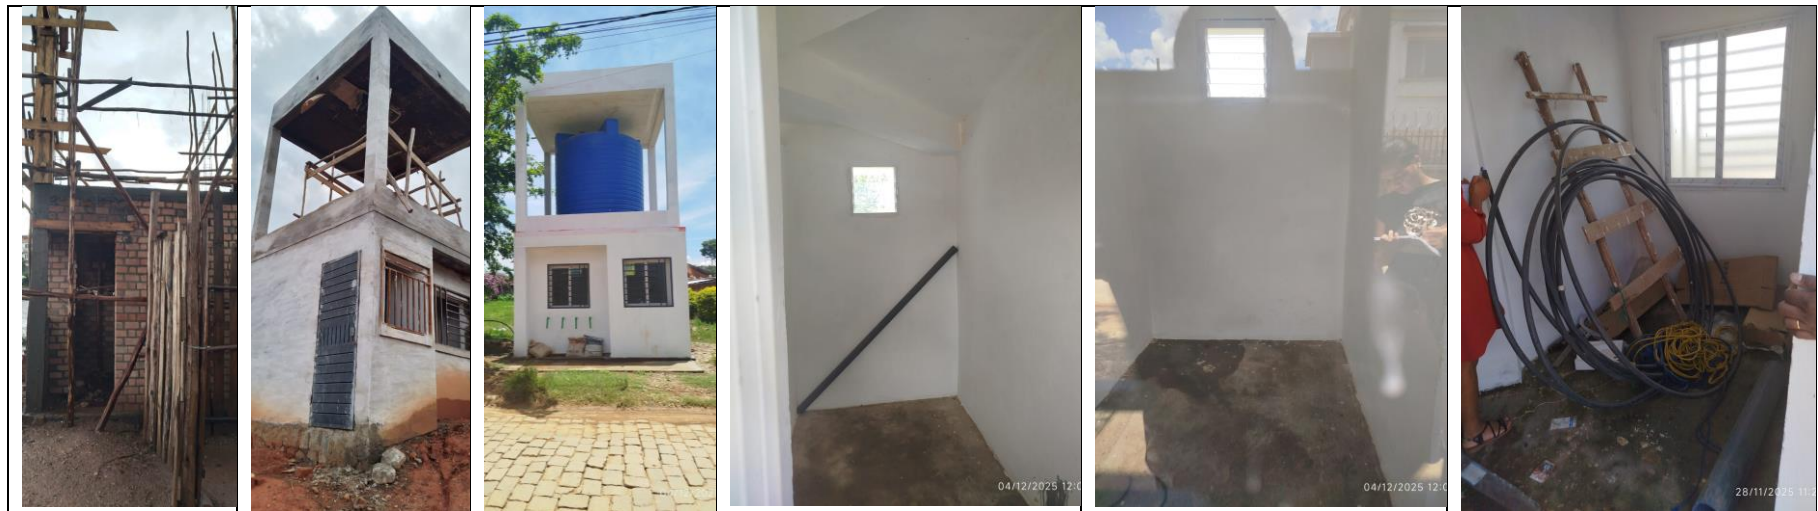
- Non-effectivité de certains travaux (35 forages : Lot 2)

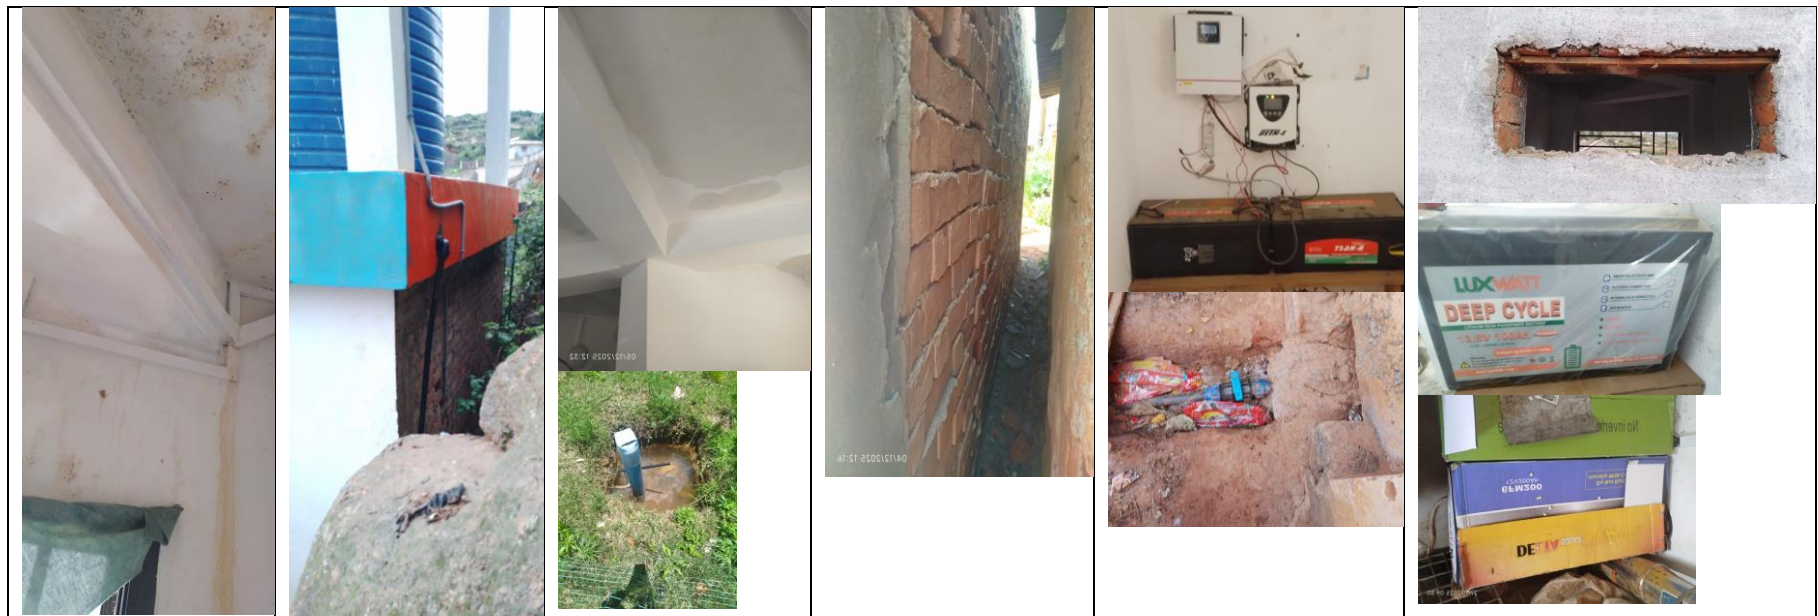
- Non-conformités techniques

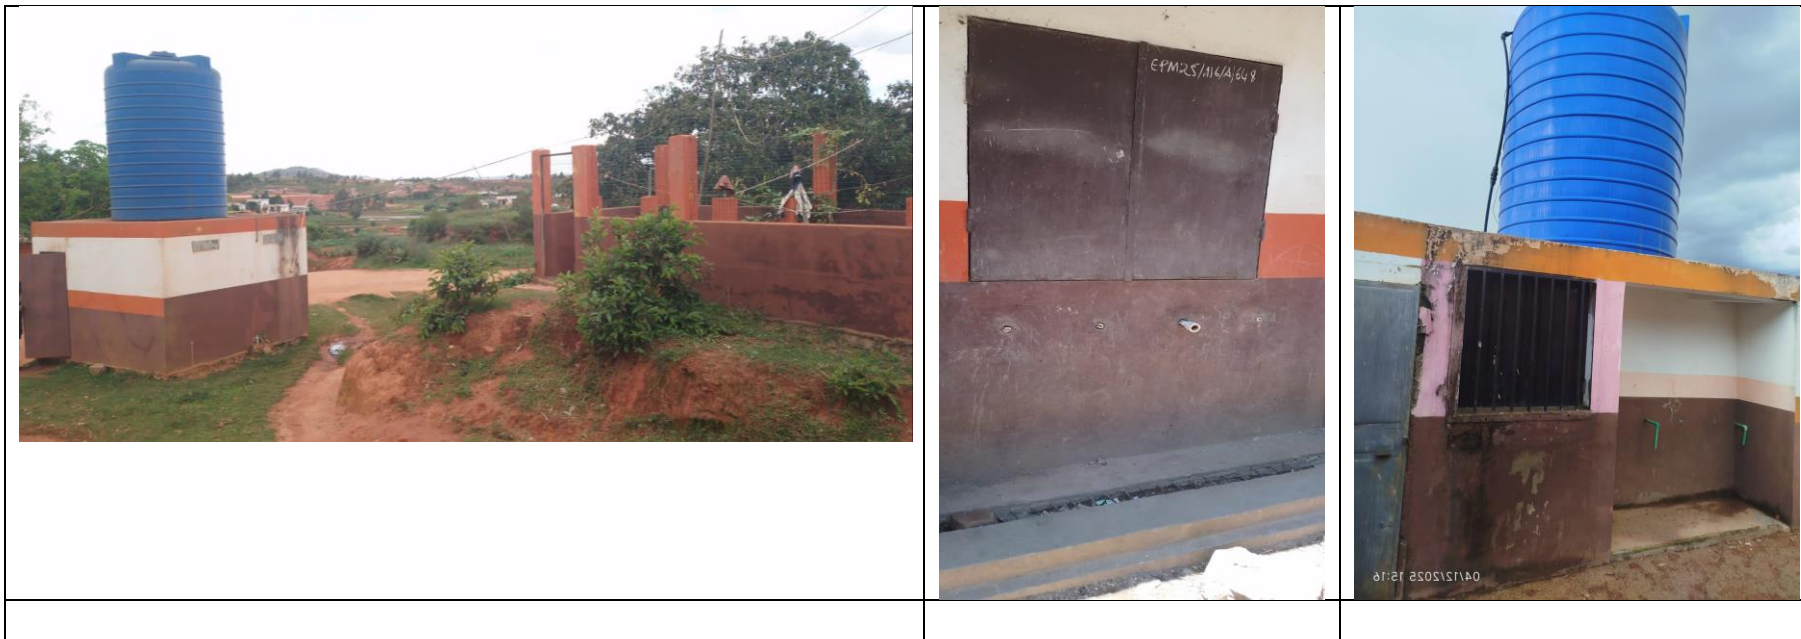
- Dégradation des infrastructures

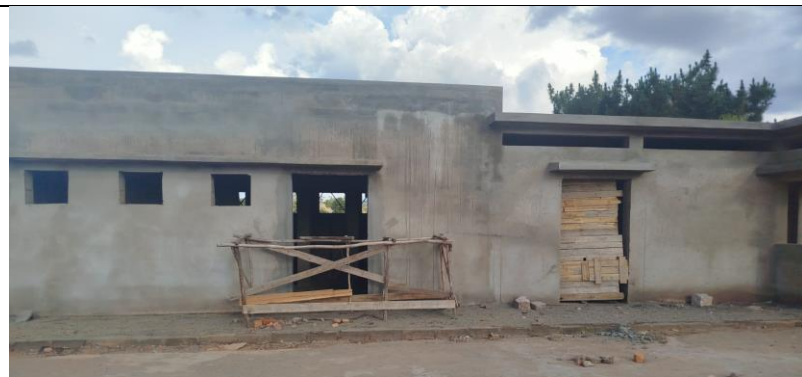
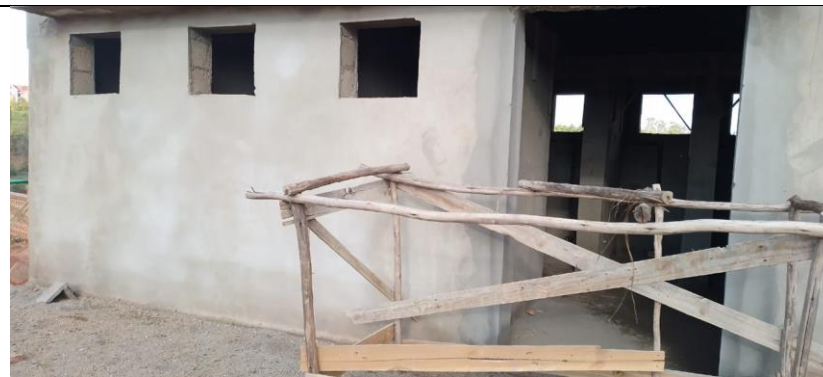
- Non-effectivité de certains travaux (35 forages : Lot 2)

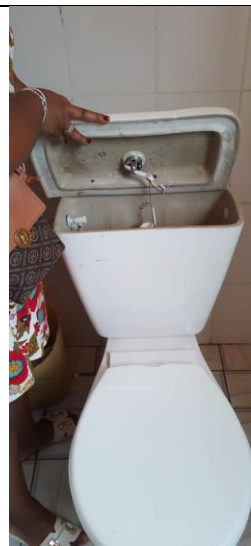
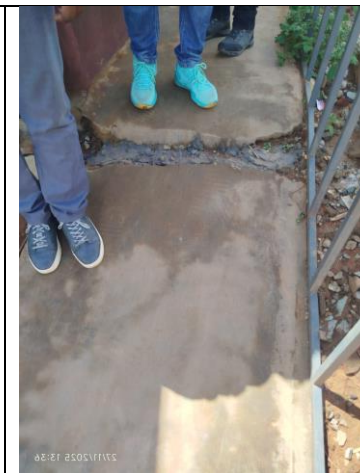
| | Accessibilité pour les personnes à mobilité réduite, | Non installation de main courante,<br>Pente de la rampe d'accès aux toilettes publiques est visiblement supérieure à la valeur réglementaire de 6 %<br>Présence d'une fissure ou séparation nette entre deux dalles, ce qui fragilise la continuité de la surface. |

- Non-conformités techniques
